電氣管理神奈川

第 3 号

平成 23 年 8 月

公益社団法人 東京電氣管理技術者協会神奈川支部

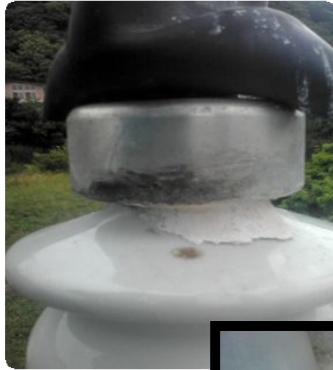
(写真左上)

「耐塩型ケーブルヘッドの塩溜まり」

塩害地区で台風の後などに生成されます。地絡事故の原因となるので十分な洗浄が必要です。

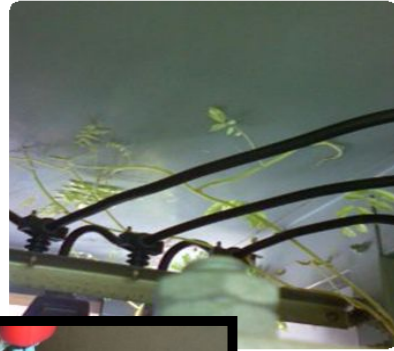
写真(右上)

「キュービクル内に侵入したつる草」

充電部に触れると地絡事故の原因となります。夏場は雑草の成長が速いので、月次点検時に取り除く、或いは/及び設置者に除草をお願いすることが肝心です。(つる草は、1ヶ月で1m～1.5m程度成長します。)

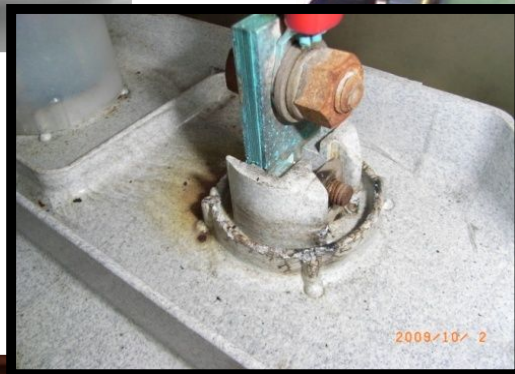
写真(中央)

「結露による腐食・地絡」

キュービクル内で結露が発生するとメッキボルトの錆び、端子部の腐食、及び絶縁物にリーク痕が見られます。ヒータを設置するか、換気装置を設置する必要があります。

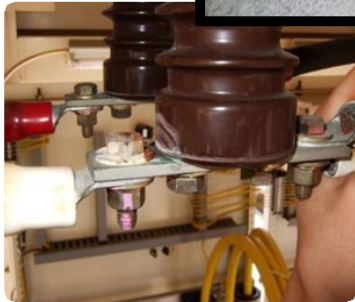
写真(左下)

「クリート碍子のリーク痕」

絶縁物の劣化、汚れ等で発生します。超音波式放電探知器等で点検しましょう。

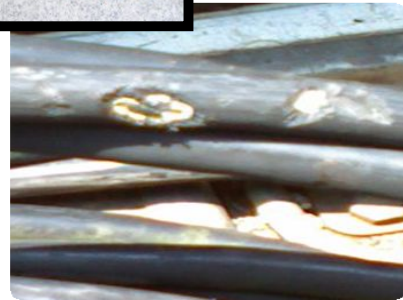
写真(右下)

「リス、ネズミによる食害」

食害を受ける可能性があるケーブル敷設は、金属製の配管、ダクトに収納し、隙間を閉鎖する必要があります。
