電氣管理神奈川

第 3 号

平成 23 年 8 月

公益社団法人 東京電氣管理技術者協会神奈川支部

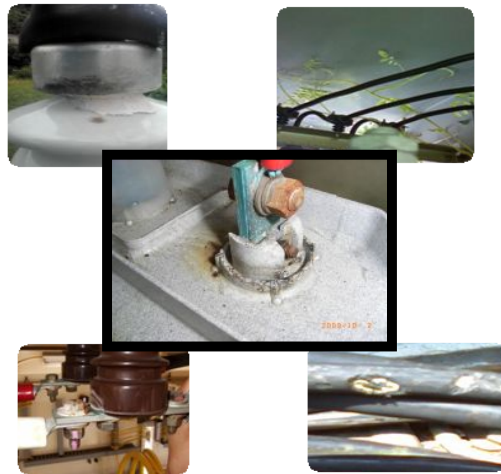
「耐塩型ケーブルヘッドの塩溜まり」

塩害地区で台風の後などに生成されます。地絡事故の原因となるので十分な洗浄が必要です。

「キュービクル内に侵入したつる草」

充電部に触れると地絡事故の原因となります。夏場は雑草の成長が速いので、月次点検時に取り除く、或いは/及び設置者に除草をお願いすることが肝心です。(つる草は、1ヶ月で1m～1.5m程度成長します。)

「結露による腐食・地絡」

キュービクル内で結露が発生するとメッキボルトの錆び、端子部の腐食、及び絶縁物にリーク痕が見られます。ヒータを設置するか、換気装置を設置する必要があります。

「クリート碍子のリーク痕」

絶縁物の劣化、汚れ等で発生します。超音波式放電探知器等で点検しましょう。

「リス、ネズミによる食害」

食害を受ける可能性があるケーブル敷設は、金属製の配管、ダクトに収納し、隙間を閉鎖する必要があります。
