高圧受電設備の電気事故対策

波及事故

を防止するために

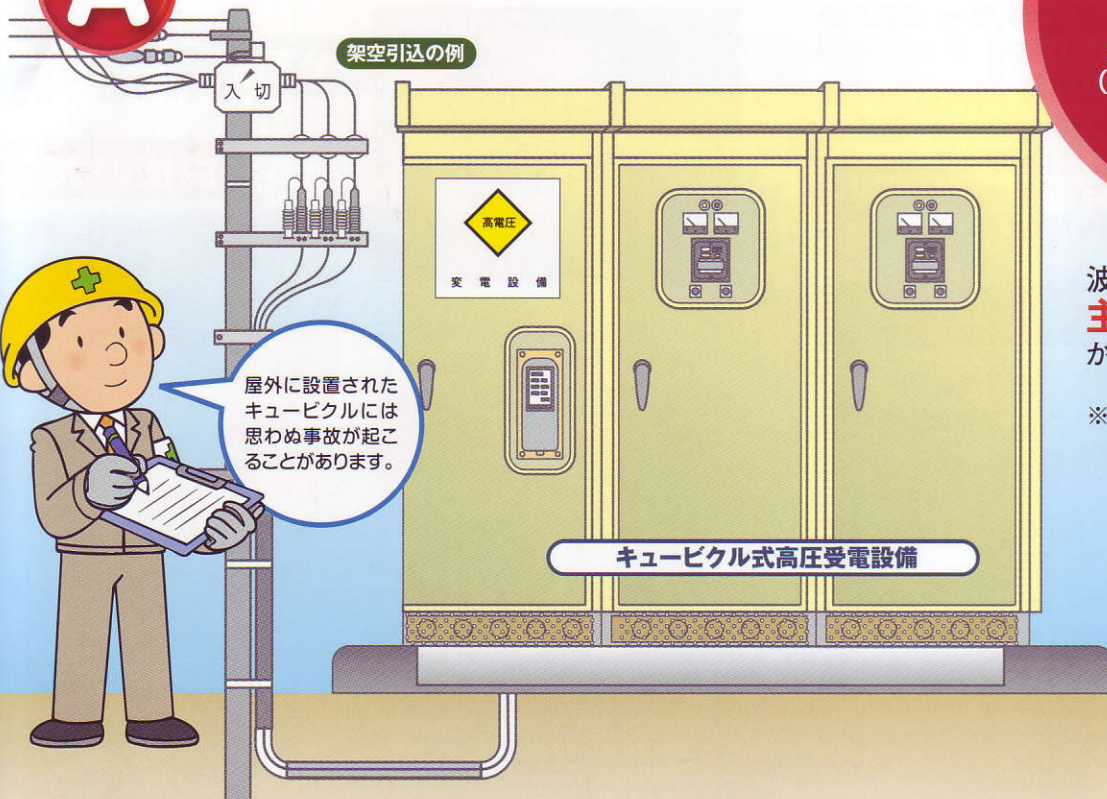
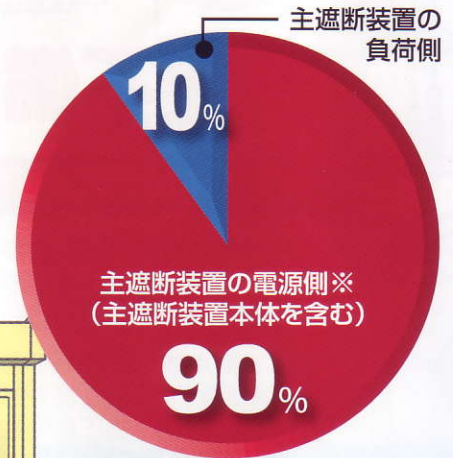
波及事故の約90%が、**主遮断装置の電源側※**から発生しています。

※構内1号柱または地中引込用開閉器から主遮断装置の間のケーブル、主遮断装置本体など

主遮断装置の電源側

主遮断装置の負荷側

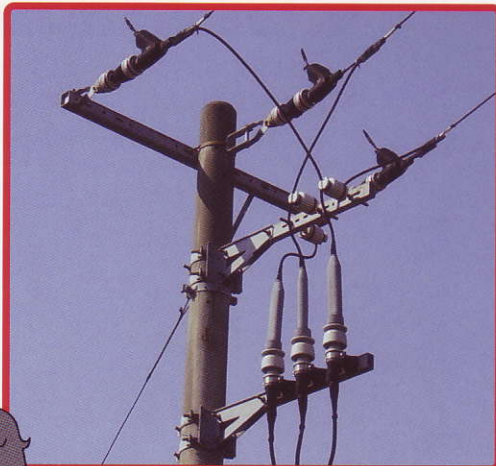
架空線の引込例

GR付き高圧負荷開閉器が取り付けられていない例

GR付き高圧負荷開閉器が取り付けられている例

GR付き高圧負荷開閉器を取り付けましょう

高圧受電設備で事故が発生しても、配電線への波及事故に至らないように、区分開閉器には**GR付き高圧負荷開閉器(地絡継電装置付き高圧交流負荷開閉器)**を取り付けることが有効です。

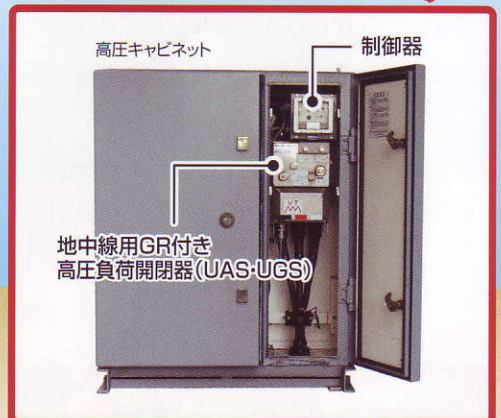
地中線用GR付き高圧負荷開閉器(UAS・UGS)が取り付けられている例

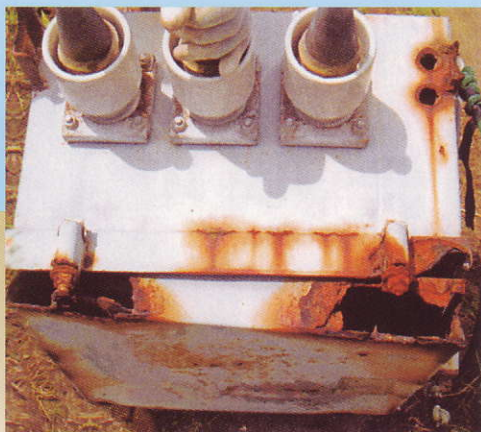
目視点検により、錆などの不良箇所（※右写真参照）を発見した場合は、精密点検を行い、状況に応じて設備を更新しましょう。

経年劣化により、錆が発生（施設後約15年経過）

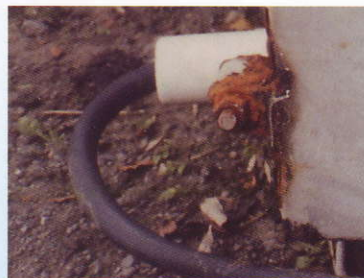
機器の底面:
機器の底面周辺で、錆による腐食が進み、気密不良のおそれがある状態

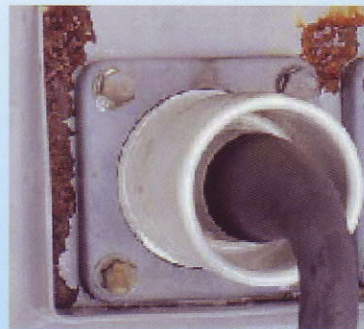
ブッシング取付金具部:
本体とブッシング取付金具の合わせ面が著しく錆びている状態

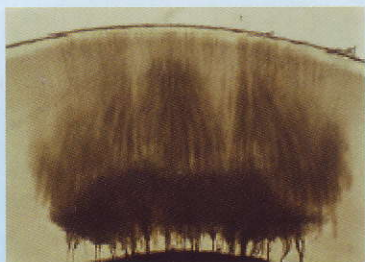
水トリーにより絶縁破壊したケーブルの絶縁体部分の外観

外導水トリー (E-Tタイプ) ※

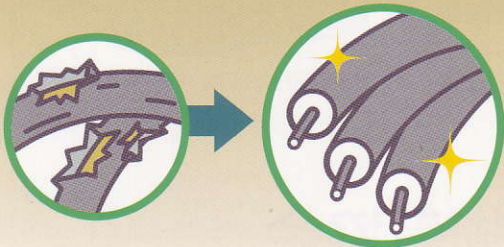
遮へい銅テープ
の腐食・破断

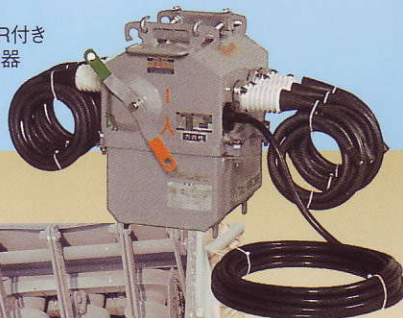
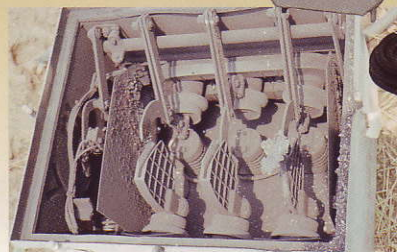
避雷器内蔵GR付き
高圧負荷開閉器

雷害により損傷した区分開閉器

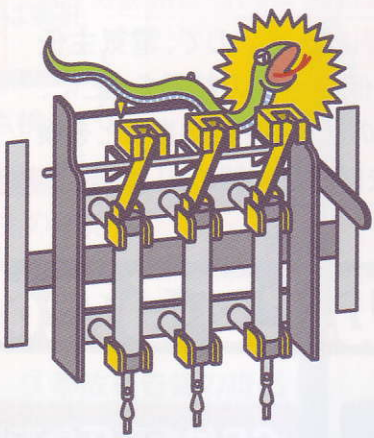
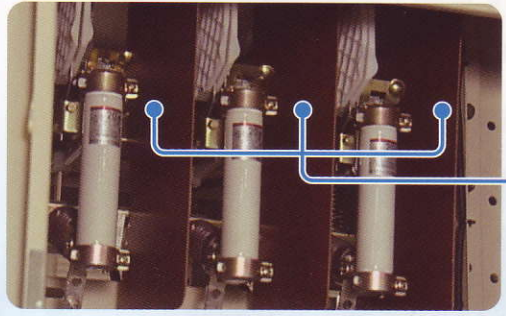
- ☑ 小動物の侵入するおそれのある穴やすき間は、シール材やパンチングメタルなどでふさぎましょう。
- ☑ 限流ヒューズ付き高圧交流負荷開閉器・変圧器・コンデンサなどの高圧充電部に、絶縁バリアや防護カバーを取り付けることは、万一小動物が侵入した場合に効果的です。

絶縁バリア
限流ヒューズ付き高圧交流負荷開閉器 (PF・S形)

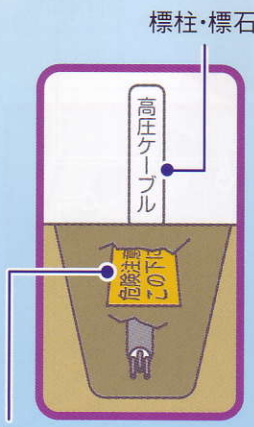
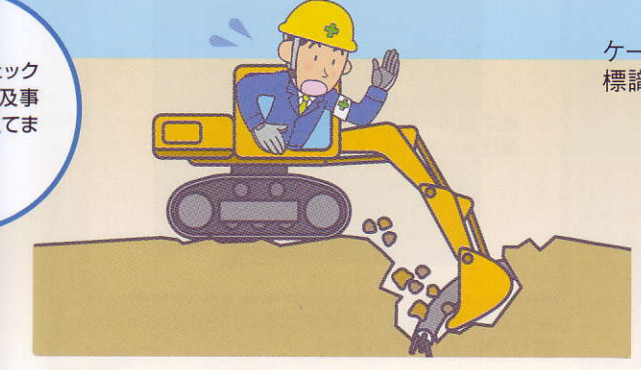
- ☑ ケーブルの埋設されている場所に標柱や標石を設置し、ケーブル埋設上部にはケーブル標識シートを敷設しましょう。
- ☑ 掘削工事を行う場合は、電気主任技術者と十分な打合せを行ってください。

ケーブル標識シート

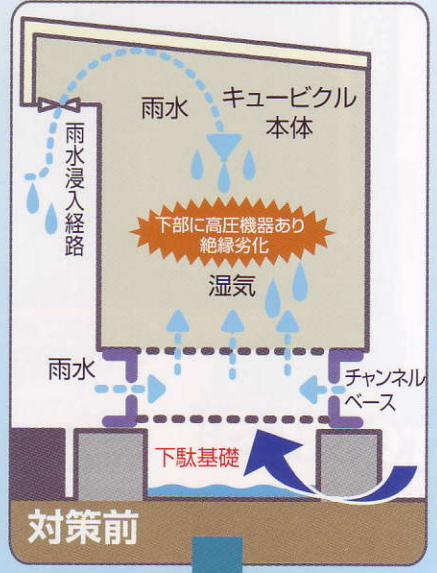
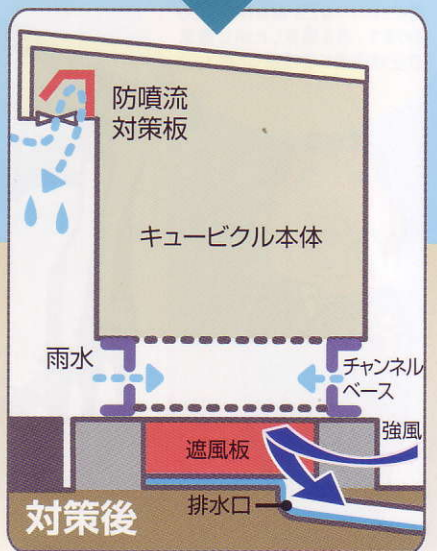
- ☑ 雨水が吹き込む危険性がある場合は、キュービクル前面の換気口に防噴流対策板や水平水切板を設置しましょう。
- ☑ キュービクル下部に雨水が滞留している場合は、排水口を設けたり、また下駄基礎で設置されている場合は、遮風板を取り付けるなどの対策が必要です。
