# 電氣管理神奈川

第 6 号

平成 2 5 年 1 月

公益社団法人 東京電氣管理技術者協会 神奈川支部

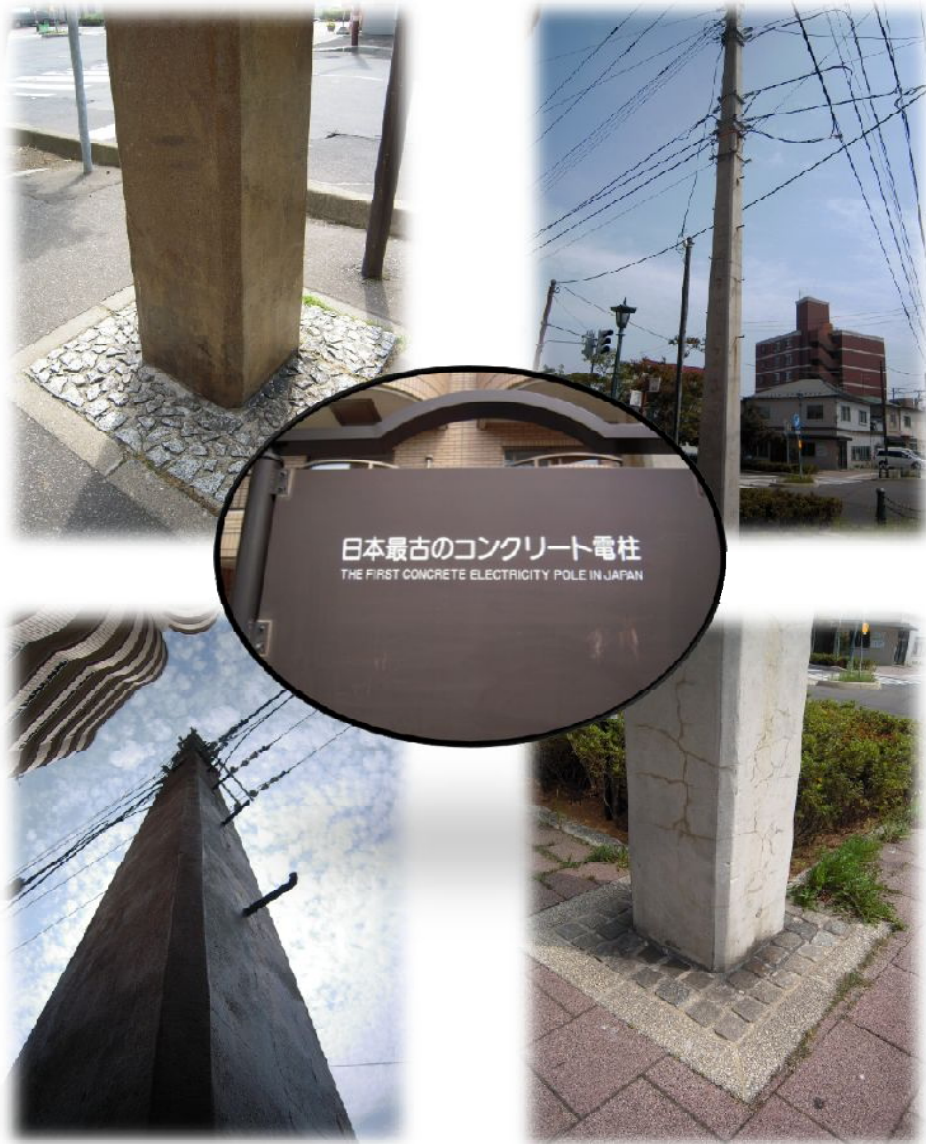
表紙の写真は、日本最古のコンクリート電柱 の紹介です。

この電柱は、大正12年（1923年）10月、当時の函館水電会社（現北海道電力）が建てたもので、現存するコンクリート電柱では日本最古のものである。

高さ10メートルのこの電柱は、現場打ち工法で、底辺が47センチメートル四方、上辺が19.5センチメートル四方の鉄筋コンクリート造り角錐形という珍しいものである。

火災が頻繁に発生した当時の函館では、この頃から耐火建築が増えはじめたが、この電柱もその表れである。

後に、同形の電柱が建物をはさんで建てられたため「夫婦電柱」と呼ばれて市民の話題となった。木柱が普通であった当時から今日まで、耐用年数を超えてもなお現役として街の移り変わりを見守っている。
